Aufbau von Nietblechen

Prüfungsaufgabe:

Rissprüfung an Nietblechen aus Aluminium.
Risse befinden sich in der 2. Lage und gehen von der Nietbohrung aus.
Die Blechdicke beträgt 2 mm.

Prüfung von Nietblechen

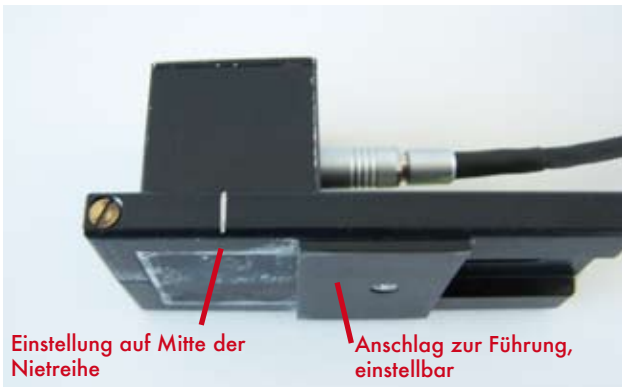
Der Führungsschlitten wird mit dem Anschlag so eingestellt, dass die Markierung „Sensor Mitte“ mittig zur Nietreihe ist. Der Sensor wird entlang der Nietreihe verfahren.

Sonde MDK 1-23 bei der Prüfung auf Risse im Nietblech

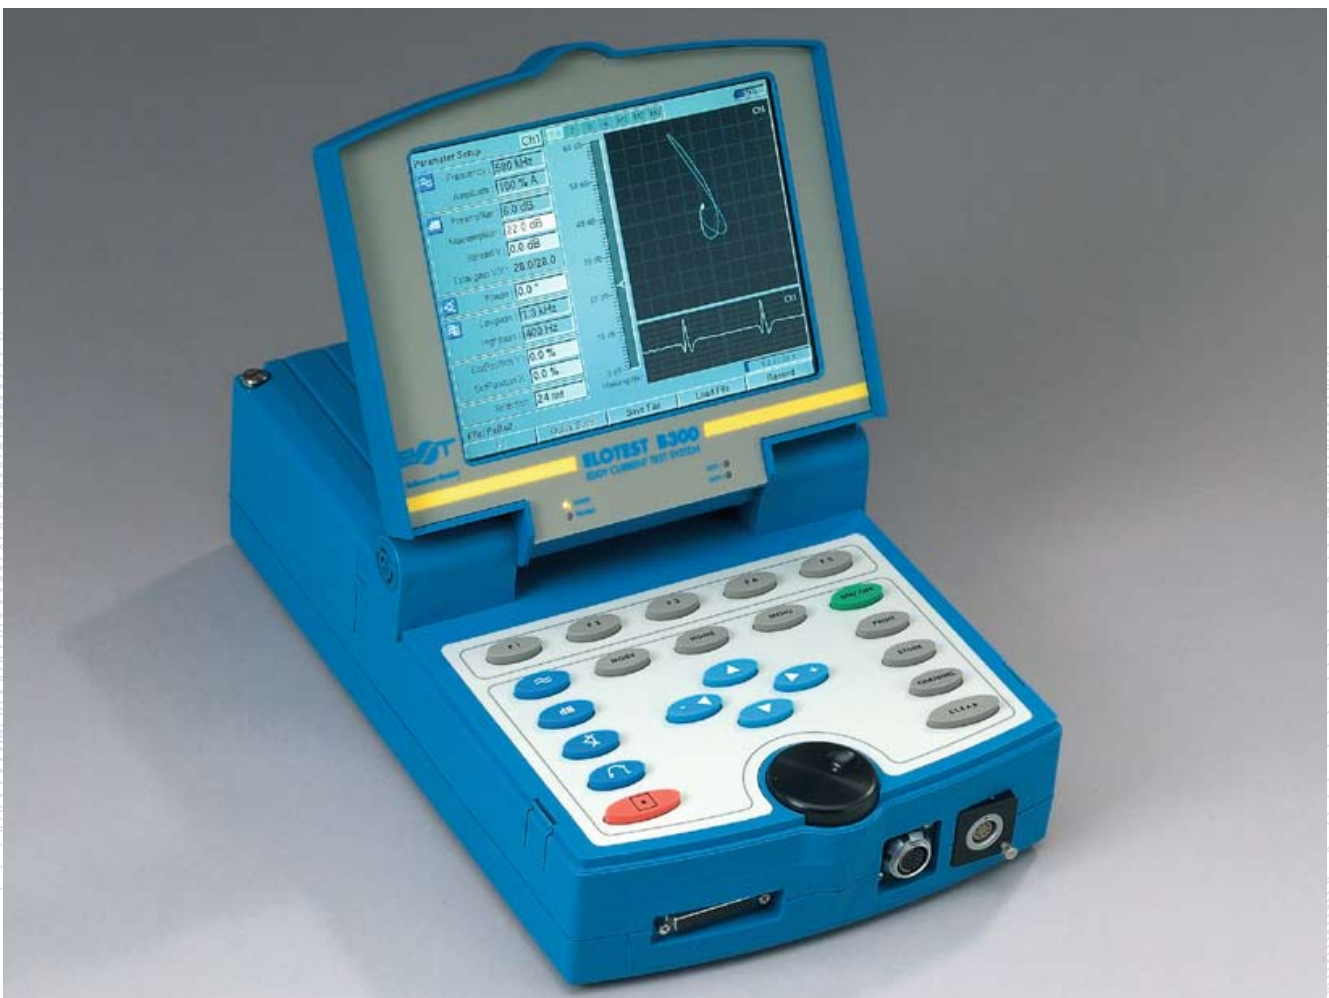
ELOTEST B300

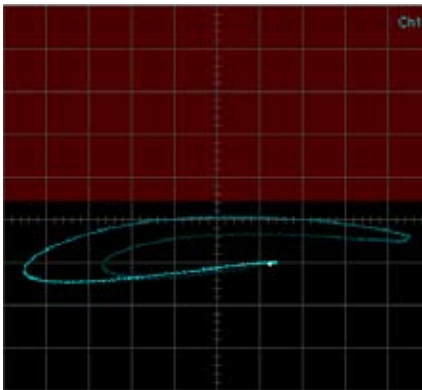
Signalbild Gut

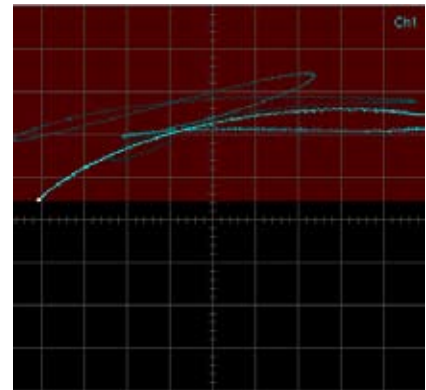
Signalbild Durchriss

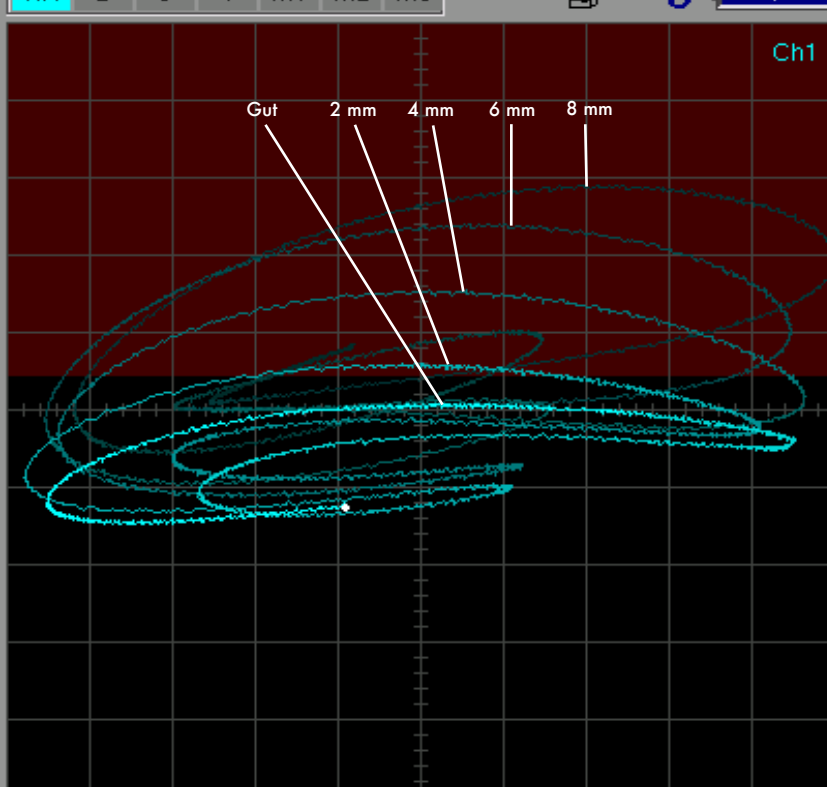
Signalbilder der Risse 2 mm bis 8 mm im Verhältnis zum Gut-Signal

Bewertung der Ergebnisse:
Auf Grund der Signalgröße kann die Risslänge bestimmt werden.
